**Ministero delle Infrastrutture e dei trasporti**  
**CAPITANERIA DI PORTO – GUARDIA COSTIERA**  
**MAZARA DEL VALLO**

**ORDINANZA**

**Ostacoli sommersi all'interno dello specchio acqueo portuale di Mazara del Vallo**

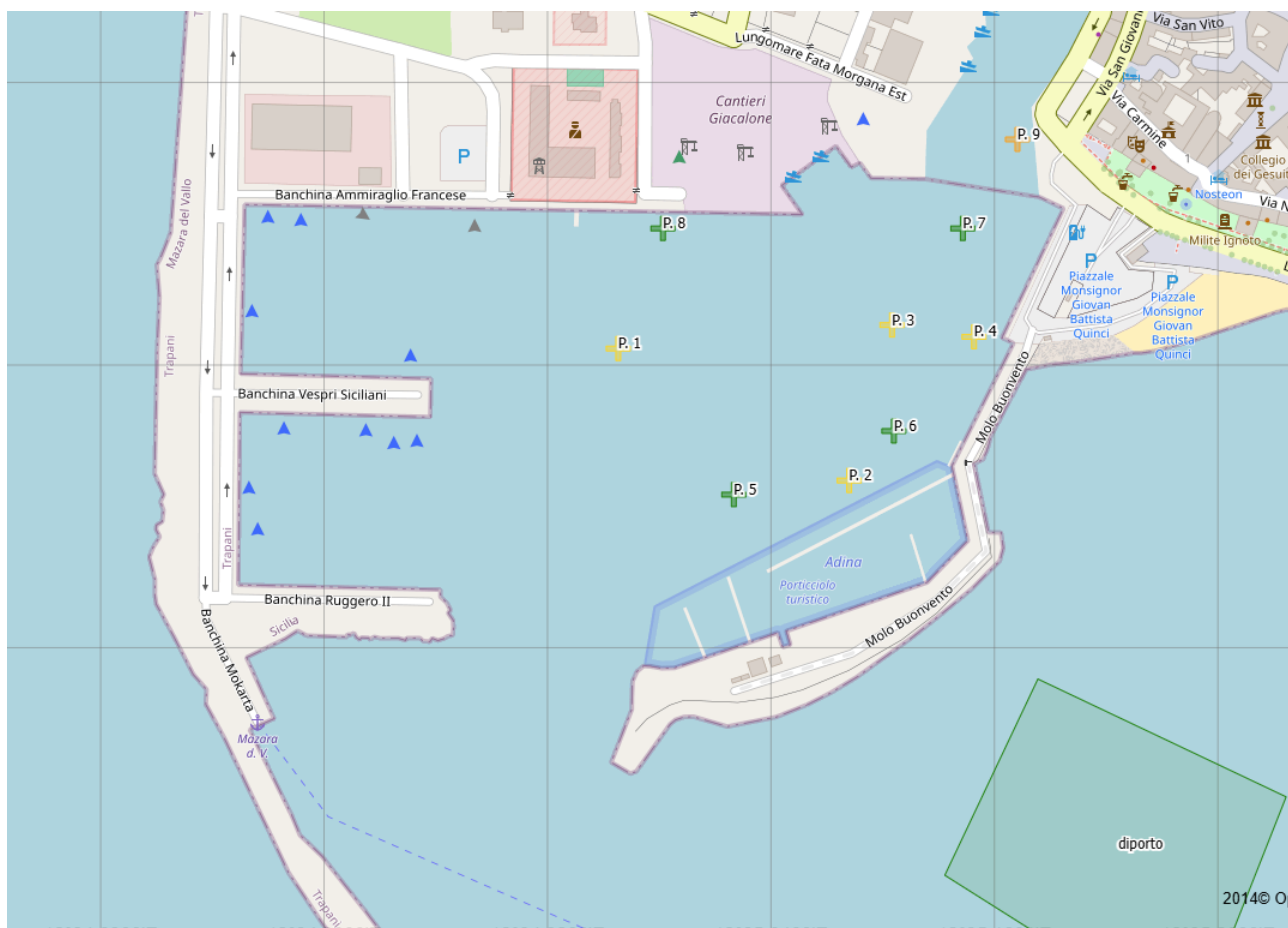
Pertanto quale utile aggiornamento, ad uso delle unità che, per caratteristiche e abilitazioni, possono ancora utilmente impegnare, nel rispetto delle prescrizioni che seguono, il tratto di porto in questione, ed a tutela della sicurezza della navigazione e dell’ambiente marino, si segnala la presenza di “ostacoli per la navigazione” nei seguenti 9 punti (riferimento DATUM WGS 84):

La presente planimetria ha valore meramente illustrativo. Per le interdizioni fare riferimento alle coordinate sopra elencate da riferire alla cartografia ufficiale edita dall'Istituto Idrografico MM.

I punti di cui al rende noto, per un raggio di 10 metri da ogni singolo punto, sono interdetti alla navigazione di qualsiasi unità.
